# 金属探测器 干扰排查指南

—— 跟踪9个月的干扰调查

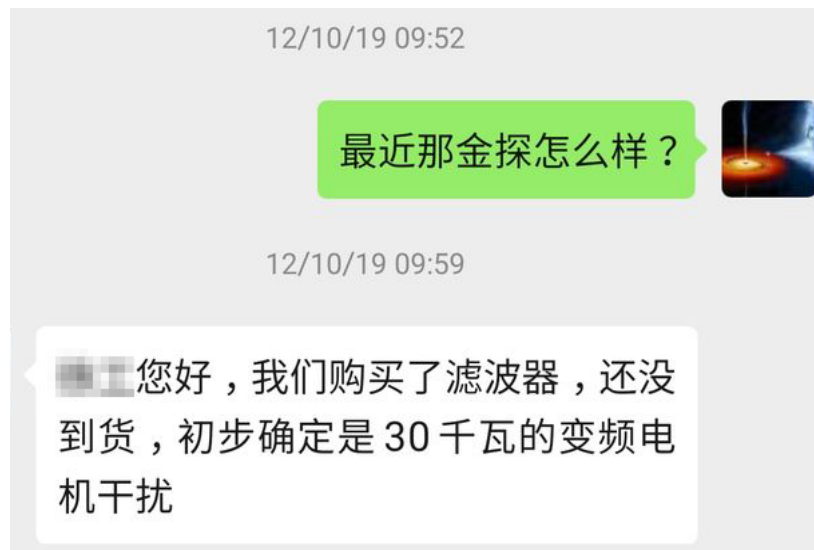
图 2：于 2019 年 12 月 10 日获得初步反馈

图 1 是我们于大约 **2 个月**后从客户得到的初步反馈。

但是再之后的 **2020 年 3 月**我们再次联系时，该用户放弃了进一步检查，因为发现安装滤波器有时仍然不行，但有时似乎也有效果。这种情况我们认为仍然可以解释：

- 1、干扰不一定是通过导线出去的，也可能是辐射出去的，所以安装滤波器未必一定有效；
- 2、也可能不止一个干扰源，所以给人的感觉有时有关、但有时又无关。
