关于 IQ3，我们不久前升级了一台 08 年的设备，这是相关照片：

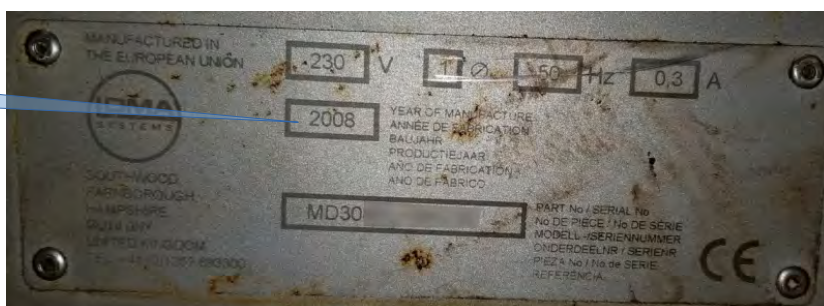
图 40

该设备铭牌：

2008 年

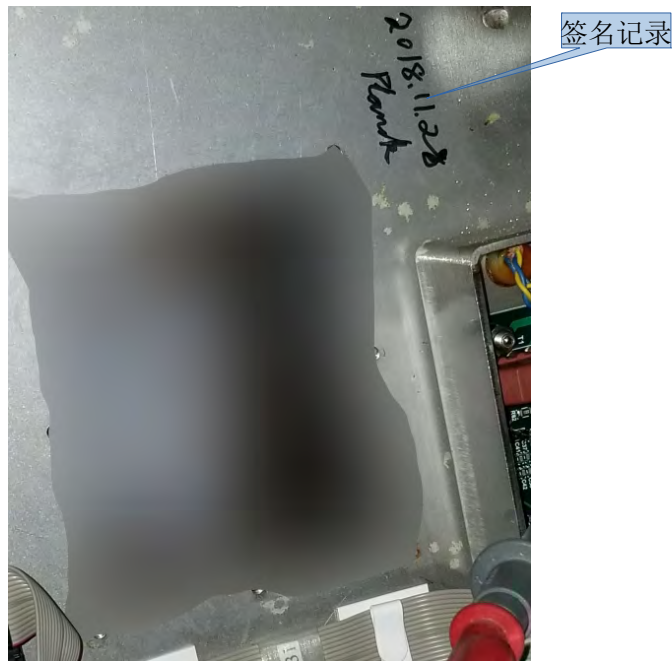
图 41

我们也想拿到进一步的中心的准确数据，但是无奈该用户对此设备只是一般要求，我们也只能作罢，这里还有我们当时调试时的现场签名记录：
