金属探测器 定期调整的必要性及原因

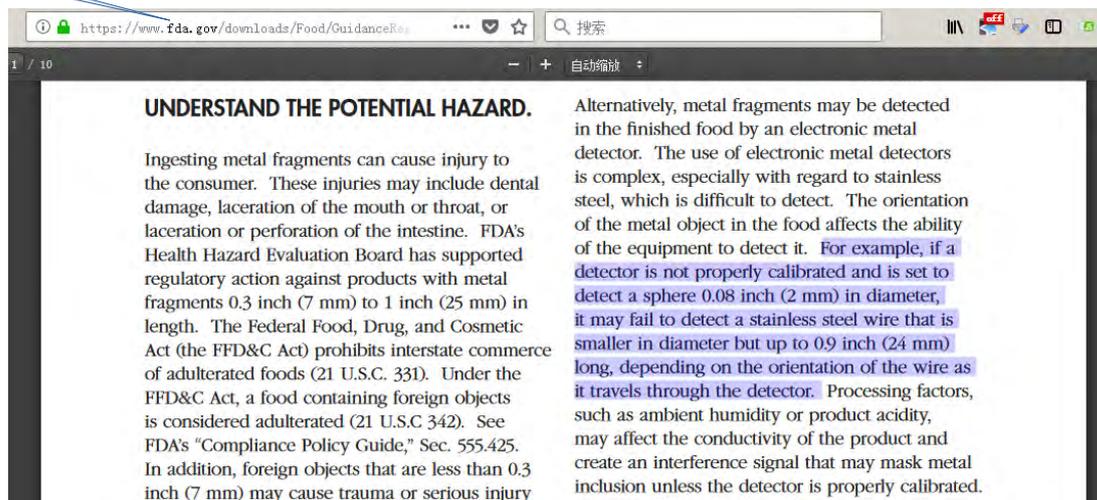
图 1

FDA 网站 此外，在 FDA 网站的一篇文档里，也提及了对金属探测器校准的问题，如图 1 所示：

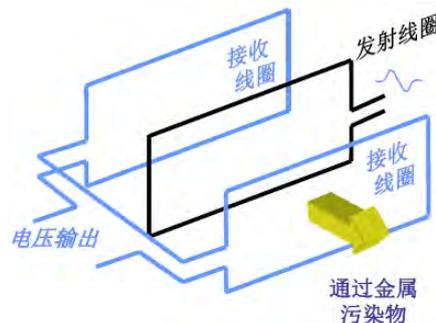
图 2

金属探测器的平衡线圈技术自上世纪 60 年在英国发明并获得专利之后，核心的技术一直没有改变，目前所有的食品、化工、医药等行业用的金属探测器全部是基于平衡线圈技术，示意图如图 2 所示：

即当两组接收线圈完全对称时，则电压输出将为 0。因此，制造金属探测器的一个基本要求就是对称，并且还要尽可能的维持长期稳定性，以确保检测能力的长期稳定性。

但是，由于制造、运输、使用过程中的材料老化、热胀冷缩、震动冲击、潮湿等不可避免的环境因素影响，探头内部的线圈位置总会发生微弱的变化，并且该微弱的变化已经足以导致检测性能的衰减。

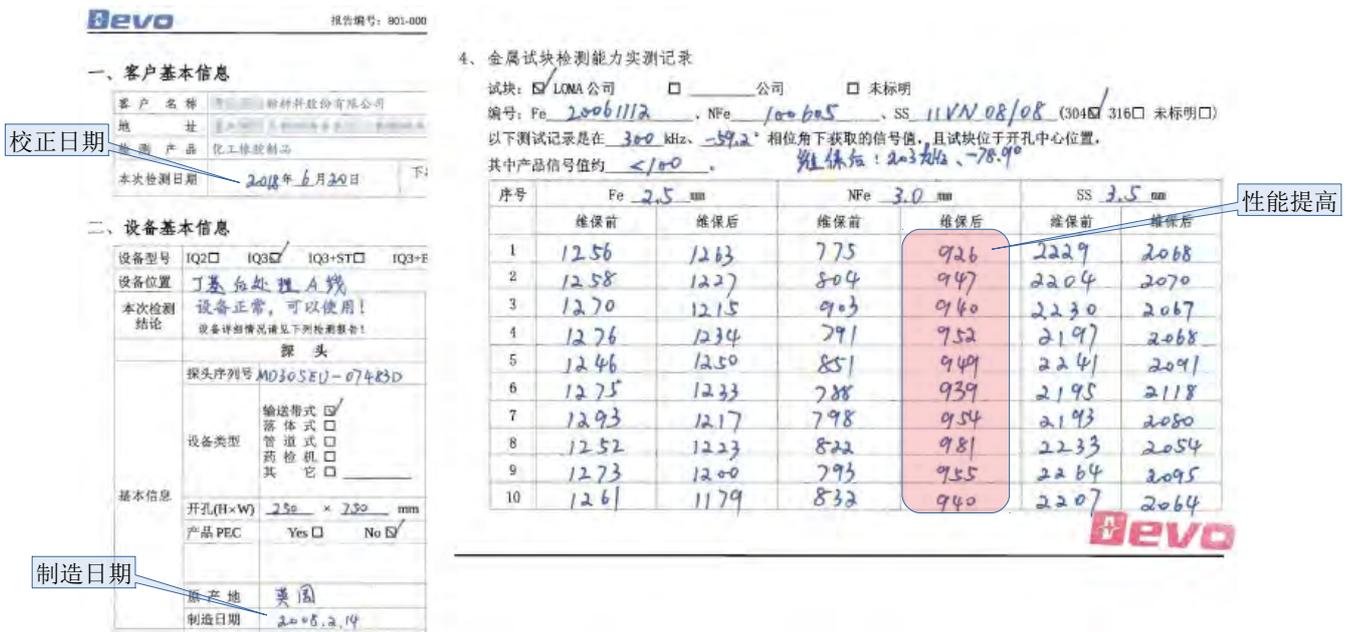
图 3

而更重要的事情是，多数缺乏第三方专业指导的用户，几乎无法发现金属探测器的极其缓慢的性能衰减，或者认为衰减是正常的无法克服的，以下几张图片来自一些客户的设备检测报告记录的截图，其中记录有探头的生产日期以及检测日期，尤其记录了检测前后的性能对比差异：

根据上述图 3-6 我们可以发现, 经过对比前后的试验数据, 试块的信号值普遍有了明显的提高, 而图 3 的设备是因为大概 2 年前做过维修, 当时已经校正过, 所以变化不是很明显, 而图 4、图 5 及图 6 普遍有了明显的提高!

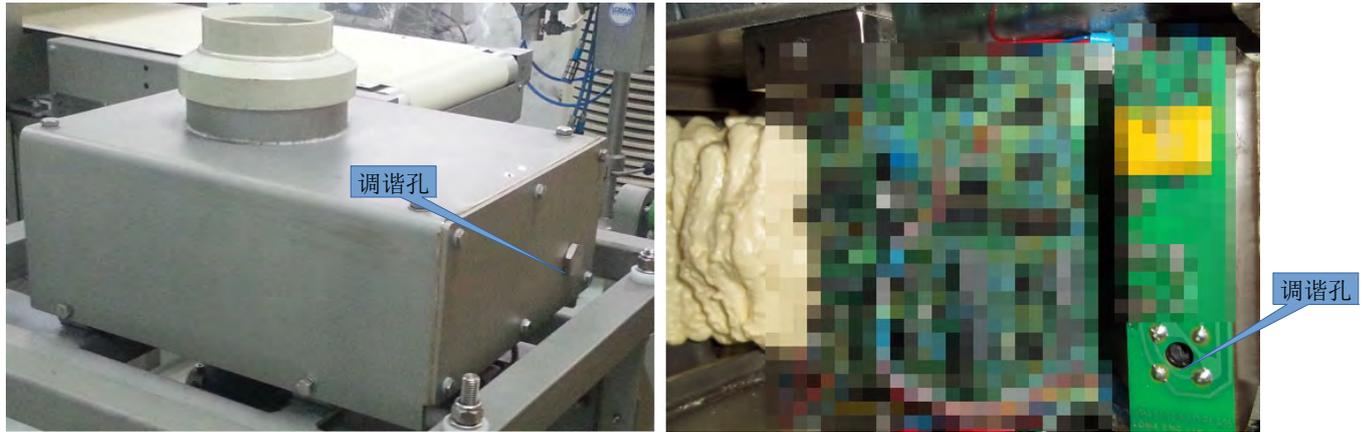
图 7

- 几乎所有进口一线品牌的设备, 一般都支持电子调节与电磁平衡调节, 如以下图 7-9 所示:
甚至更先进的型号支持自动调整, 如 LOMA st 系列;

但是相对来说, 这是一个较复杂的过程和工作, 一般 3-5 年以内的设备, 可以通过电子或自动平衡装置恢复探头平衡及性能, 但是对于 5 年以上的设备, 通常漂移已经比较明显, 电子调节很可能已经无法有效恢复, 这个时候就需要通过对电磁装置进行重新调整, 这种方式直接影响内部电磁场的分布, 可以从根本上恢复探头的性能, 如图 9 所示! 但偶尔也可能会遇到偏移过大已经无法恢复的情况, 但是极少, 至少在国内, 自 2011 年以来 LOMA 的 IQ3 设备仅遇到一例。
